4445 Häfelfingen, Überarbeitung Grundwasserschutzzonen

## **Hydrogeologische Voruntersuchungen zu den Quellen Untere Lind und Zehnten (57.12.A und 57.8.A)**

| Bericht Nr. PNP | 479878.0001 | (Version: 1.1) |
| Datum | 02.08.2022 | |

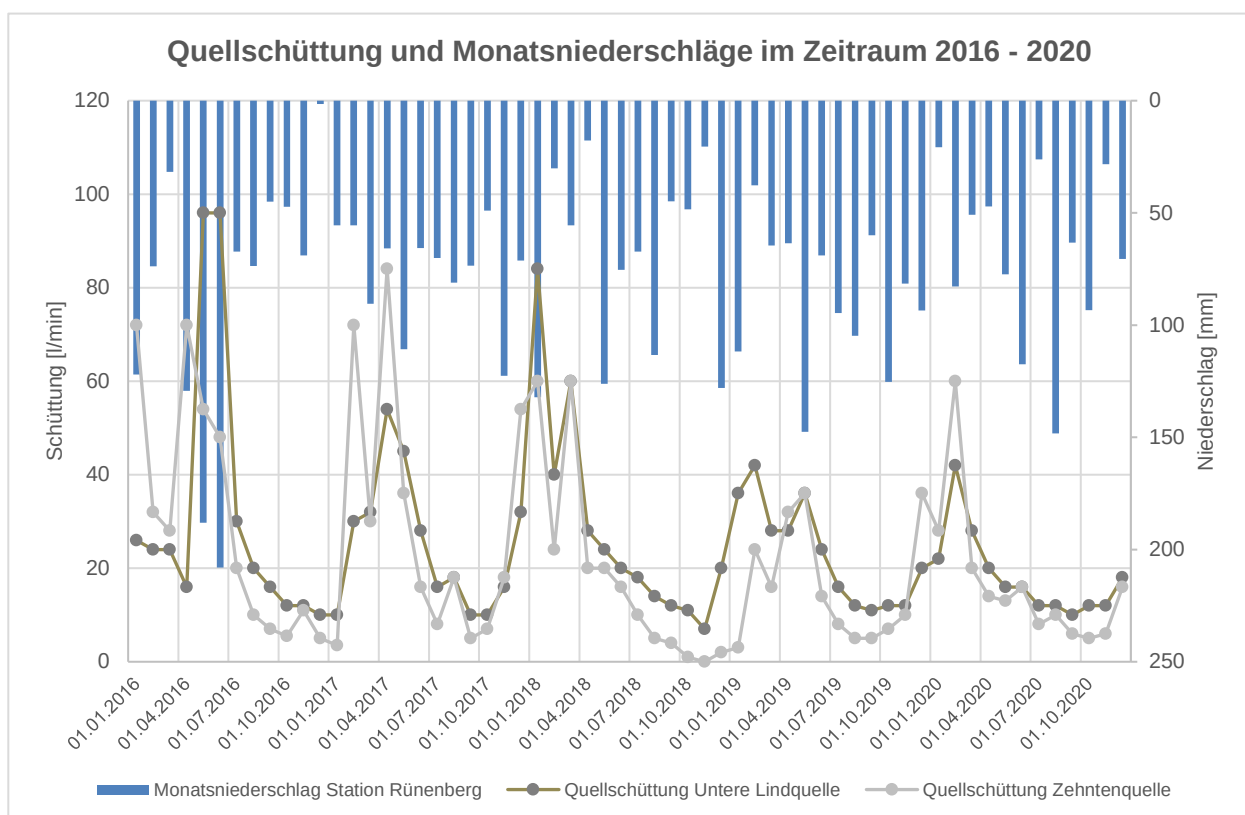
Abbildung 1: Quellschüttung Zehnten- und Untere Lindquelle mit Monatsniederschlag der Station Rünenberg.

Die Zehntenquelle weist eine durchschnittliche Quellschüttung von 22.3 l/min auf. Die Schüttung variiert stark mit einer maximalen Schüttung von ca. 84 l/min und einer minimalen Schüttung von ca. 0 l/min. In

Die Untere Lindquelle weist eine durchschnittliche Quellschüttung von 25.3 l/min auf. Auch hier variiert die Schüttung stark mit einer maximalen Schüttung von 96 l/min und einer minimalen Schüttung von 7 l/min.

Gemäss Aussage des Brunnenmeisters Herr Gysin ist die Untere Lindquelle ergiebiger als die Zehntenquelle. Die Quellschüttung beider Quellen hat seit 2003 generell abgenommen. Die Quellschüttung der Unteren Lindquelle hat im Vergleich zur Zehntenquelle allerdings stärker abgenommen.

Gemäss Herrn Gysin reagiert die Untere Lindquelle zudem sehr unmittelbar auf ein Regenereignis. Innerhalb von ca. 12h nimmt die Quellschüttung stark zu. Die Zehntenquelle hingegen reagiert einige Stunden später als die Lindquelle.

Die stark variable Quellschüttung und die schnelle Reaktionszeit weisen darauf hin, dass die schnellen Fliesswege das Quellregime dominieren und die Vulnerabilität der Quellen sehr hoch ist. Aus Abbildung 2 wird jedoch ersichtlich, dass die Quellschüttung beider Quellen z.T. trotz langer Trockenheit im Frühling 2020 nur langsam abfällt. Dies weist darauf hin, dass das Quellwasser auch eine mittelschnelle bis langsame Abflusskomponente enthält.

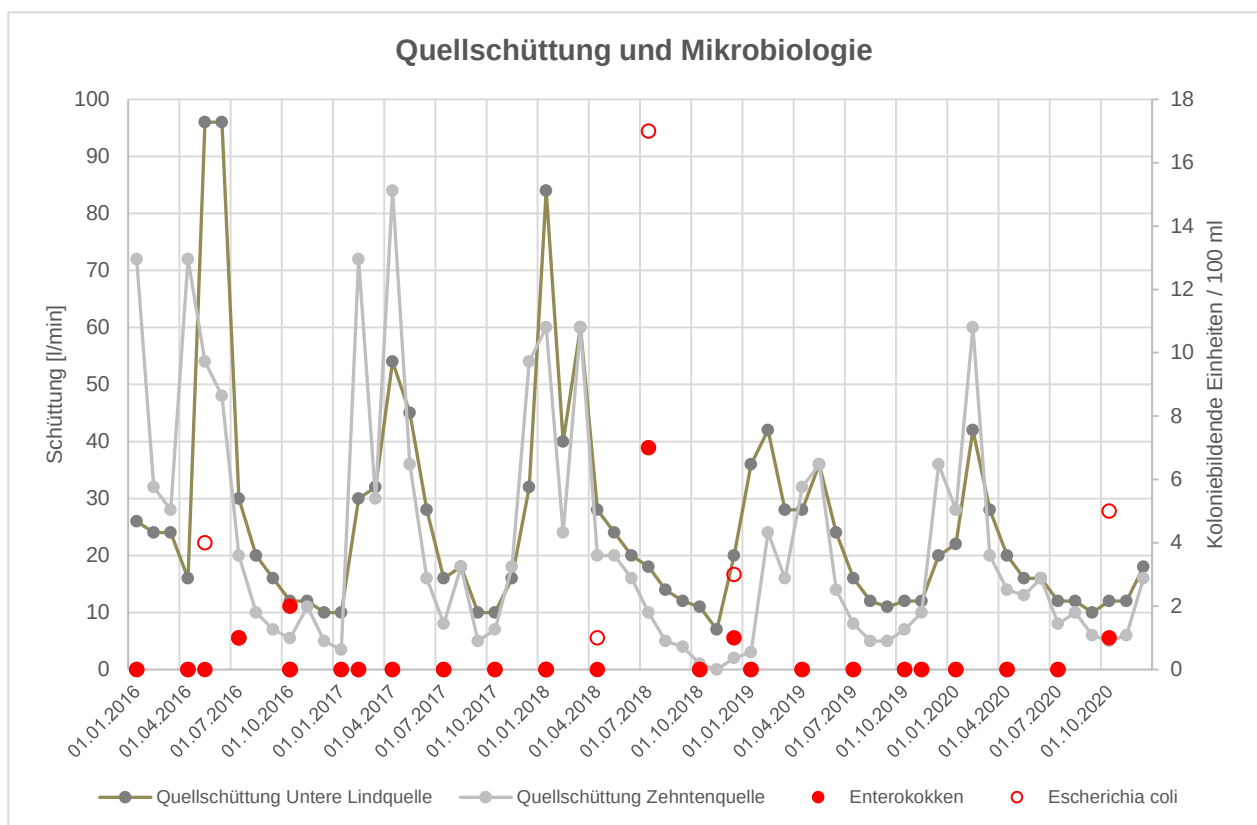
Abbildung 3: Quellschüttung und bakteriologische Untersuchungen

Im Zeitraum von 2000 bis 2021 wurden 73 Wasserproben des Gesamtquellwassers bakteriologisch untersucht. Davon waren 31 Proben belastet. In 24 resp. 23 Proben konnten Enterokokken resp. E. coli nachgewiesen werden (vgl. Beilage 8a). Bei 5 Proben lag die Zahl aerober mesophiler Keime über dem definierten Grenzwert der TBDV [7].

Von der Unteren Lindquelle wurden im selben Zeitraum 15 Wasserproben entnommen (nicht zeitgleich mit den Gesamtwasserprobenahmen). Davon waren 10 belastet. Bei 8 resp. 7 Proben konnten Enterokokken resp. E. coli nachgewiesen werden. Bei 5 Proben lag die Zahl aerober mesophiler Keime über dem definierten Grenzwert der TBDV [7].

In Abbildung 3 sind die Resultate der bakteriologischen Untersuchungen vom 01.01.2016 bis zum 31.12.2020 dargestellt. Ein klarer Zusammenhang zwischen Quellschüttung und Wasserqualität kann aufgrund der geringen Datenmenge nicht nachgewiesen werden.

Im Reservoir Fluhacker wird das Rohwasser mit einer UV-Anlage behandelt.

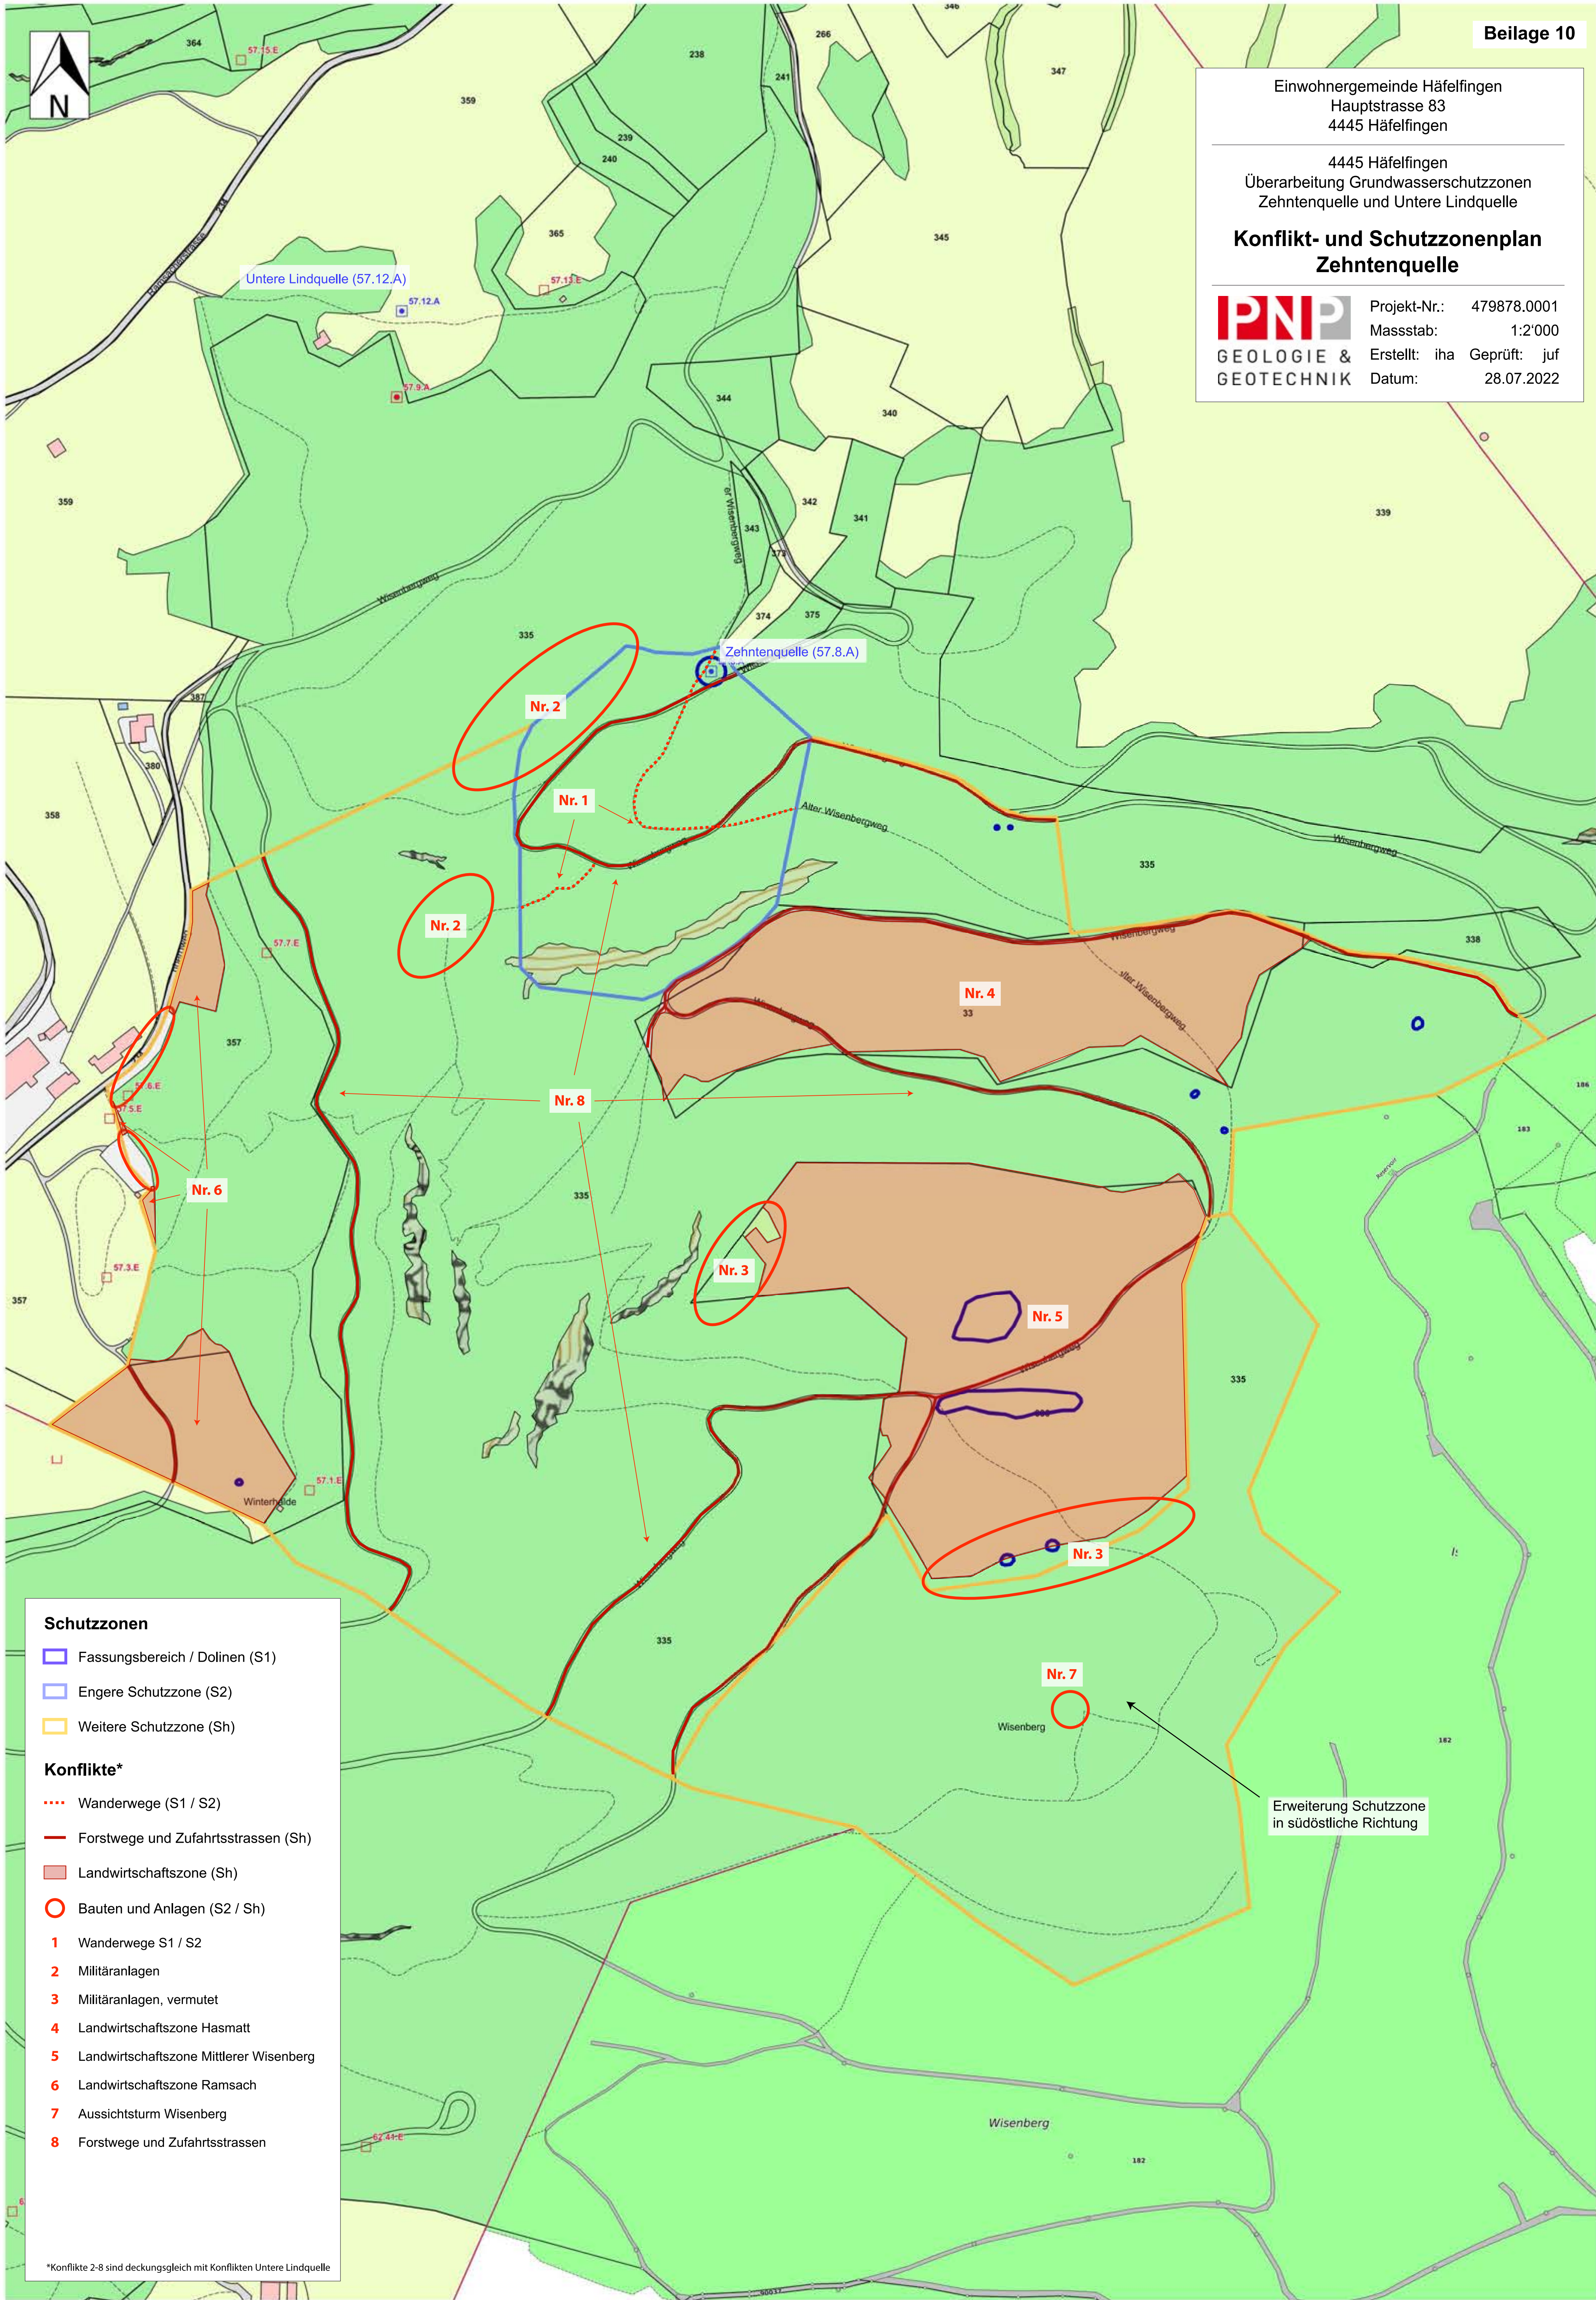
**Konflikt- und Schutzzonenplan  
Zehntenquelle**

Die Schutzzone **S1** umfasst den unmittelbaren Bereich von 10 m rund um die Quelfassungen. Dolinen werden, da sie als potentielle Schluckstellen angesehen werden, ebenfalls der Schutzzone S1 zugeordnet [16].

Die Schutzzone **S2** entspricht der ursprünglichen Schutzzone S1 und umfasst das quellnahe Gebiet. Im Falle der Zehntenquelle wurde die S2 leicht vergrössert. Unser Vorschlag umfasst somit auch weite Teile des mutmasslichen oberirdischen Einzugsgebiets der Quelle.

Das restliche Gebiet wird dem Schutzbereich **Sh** zugeordnet. Wir gehen davon aus, dass im Untersuchungsgebiet die schützende Überdeckung allgemein gering bis fehlend ist. Zudem muss davon ausgegangen werden, dass im Untersuchungsgebiet weitere, bisher nicht dokumentierte Dolinen vorhanden sein können (potenzielle Schluckstellen).

Dolinen werden, um eine potenzielle Verunreinigung des Quellwassers infolge konzentrierten Wassereintrags zu vermeiden, als S1 ausgeschieden. Wo möglich (z.B. auf offenem Feld) müssen Dolinen eingefriedet werden (Hecke, Zaun oder ähnliches).

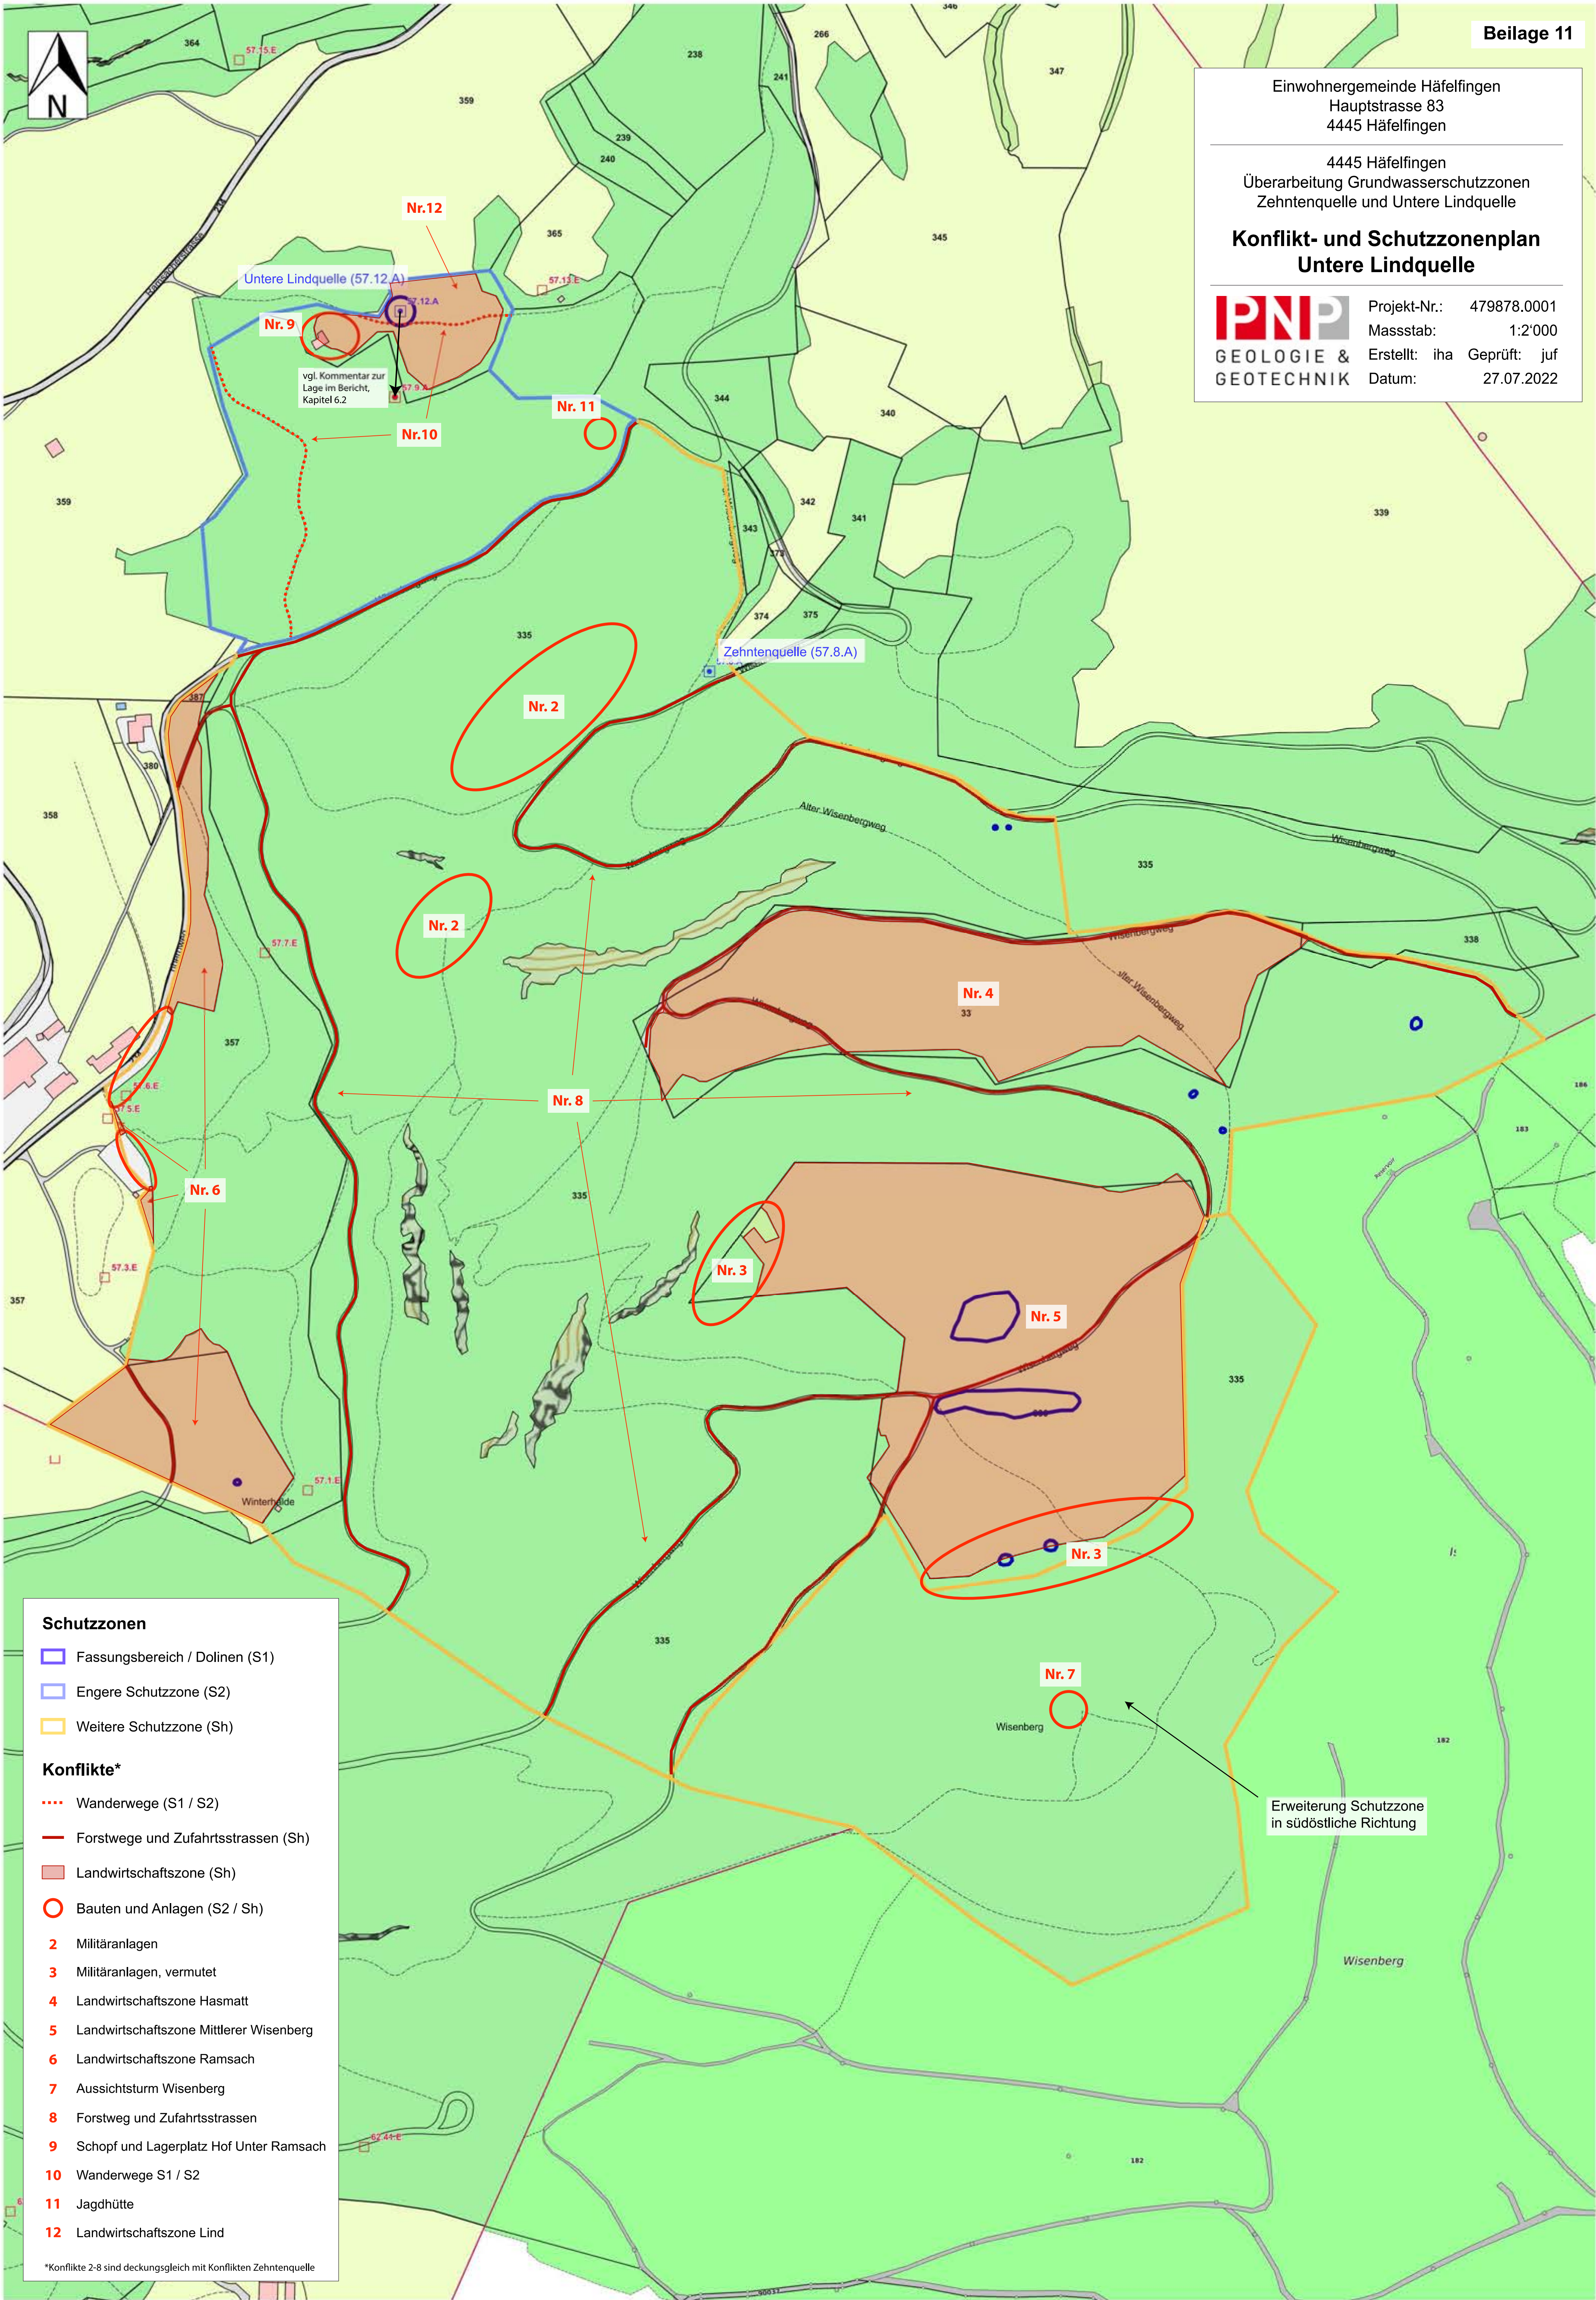
**Konflikt- und Schutzzonenplan  
Untere Lindquelle**

Die Lage der untere Linduelle (57.12.A) im Geoview BL [8], welche uns als Vorlage für die Erstellung des Schutzzonenplanentwurfs diente, stimmt nicht mit der vor Ort besichtigten und 2010 dokumentierte Lage [13] überein (vgl. Beilage 11). Für die korrekte Ausscheidung der Schutzzone S1 um die Fassung, muss die Lage der Quelle nochmals korrekt erfasst und dokumentiert werden.

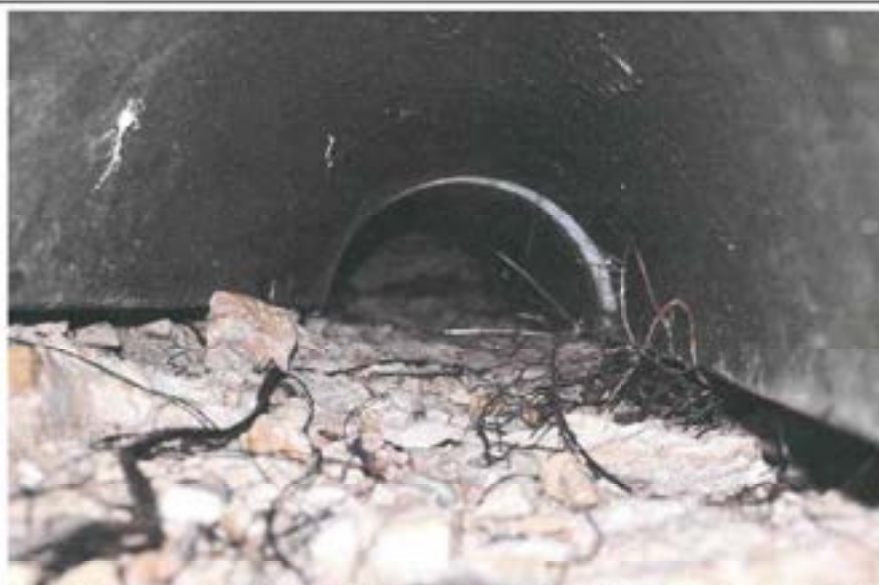
Die Quelfassung wurde bereits im Jahr 1896 gebaut. Im Jahr 1968 wurde die Fassung saniert [9]. Es handelt sich hierbei um einen Schachtbrunnen. Das Wasser wird in ca. 4.5 m Tiefe im Gehängeschutt über halbrunde Schalen gefasst. Wenige Meter unterhalb der Quelle befindet sich die alte Brunnstube. Bei hoher Quellschüttung geht ein Teil des Quellwassers bereits hier in den Überlauf (vgl. Beilage 12).

Fassung Zehntenquelle im  
Gehängeschutt

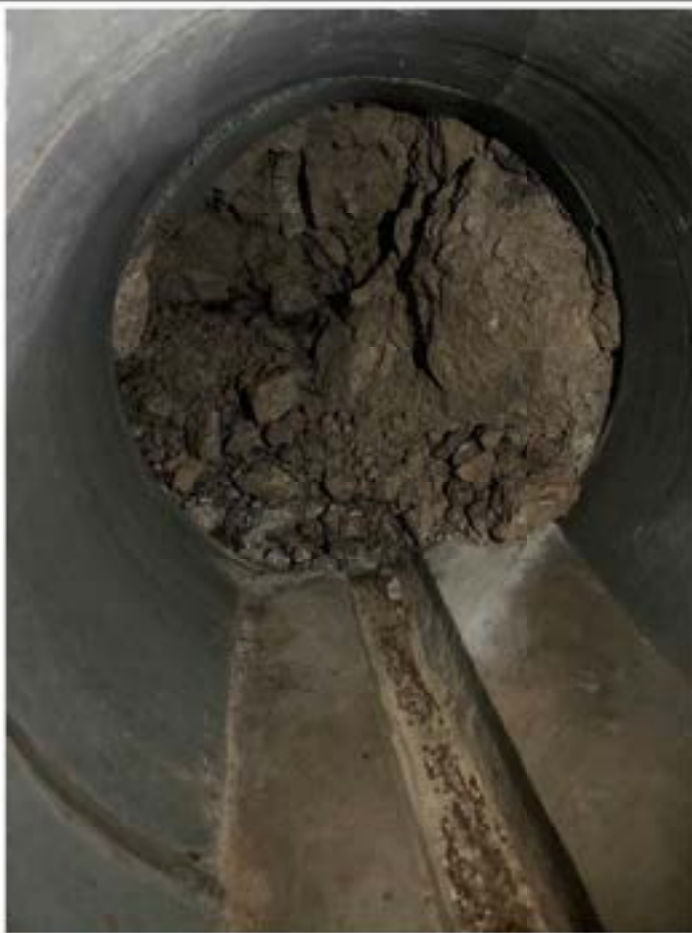
Die Quelfassung wurde im Jahr 1897 erbaut und 1964 saniert [9]. Das Wasser wird über einen ca. 2.5 m langen Stollen (Durchmesser ca. 1 m) direkt im anstehenden Fels gefasst. Der Zugang zum Stollen erfolgt über einen ca. 3 m tiefen Schacht. Die alte Brunnstube befindet sich wenige Meter unterhalb der Fassung. Wie bei der Zehntenquelle, geht auch hier ein Teil des Quellwassers bei hoher Schüttung in den Überlauf (vgl. Beilage 12).

Im Gegensatz zur Zehntenquelle wird das Wasser der Unteren Lindquelle direkt im anstehenden Kalkfels gefasst. Es ist davon auszugehen, dass hier die schützende Deckschicht aus Gehängeschutt/-lehm deutlich geringer ausgebildet ist.

Quellfassung Untere  
Lindquelle (Durchmesser  
Stollen ca. 1m)
