4445 Häfelfingen, Überarbeitung Grundwasserschutzzonen

## **Hydrogeologische Voruntersuchungen zu den Quellen Untere Lind und Zehnten (57.12.A und 57.8.A)**

| Bericht Nr. PNP | 479878.0001 | (Version: 1.1) |
| Datum | 02.08.2022 | |

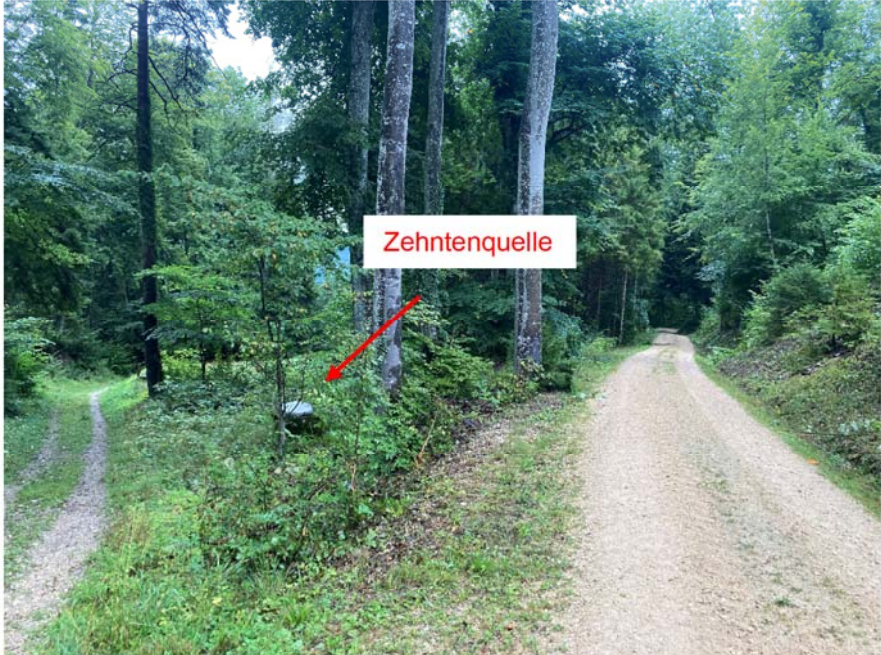
| <p>A photograph showing a dirt path in a forest. A red arrow points to a small, dark, rectangular structure on the left side of the path, which is labeled 'Zehntenquelle' in red text. The surrounding area is lush with green trees and undergrowth.</p> | <p>Zehntenquelle und Umgebung</p> |

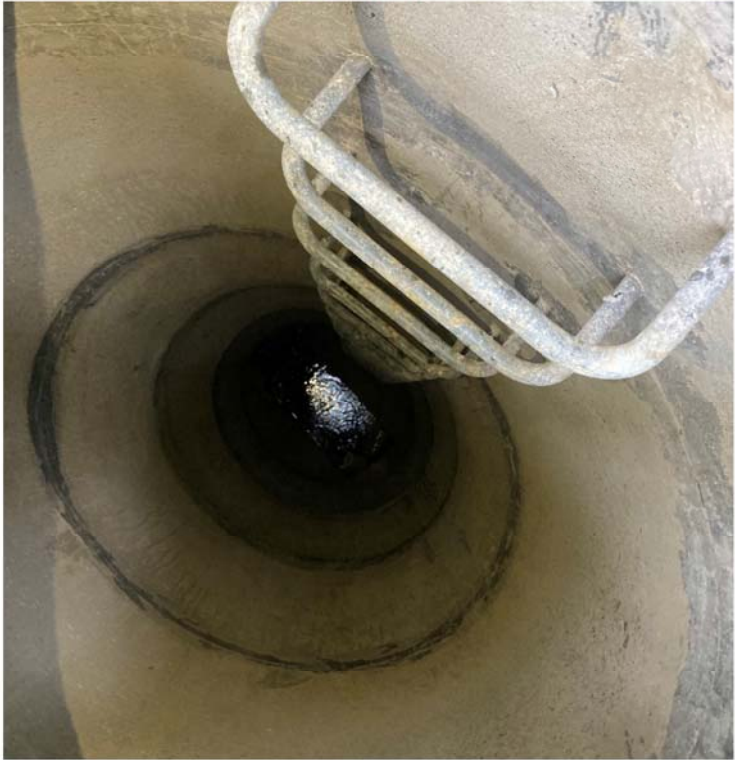
| <p>A photograph looking down into a concrete shaft. A metal ladder with rungs is visible, leading down into the shaft. The concrete walls of the shaft are visible, and the bottom of the shaft is dark and appears to be a pool of water or a deep pit.</p> | <p>Einstieg Schacht<br/>Zehntenquelle</p> |

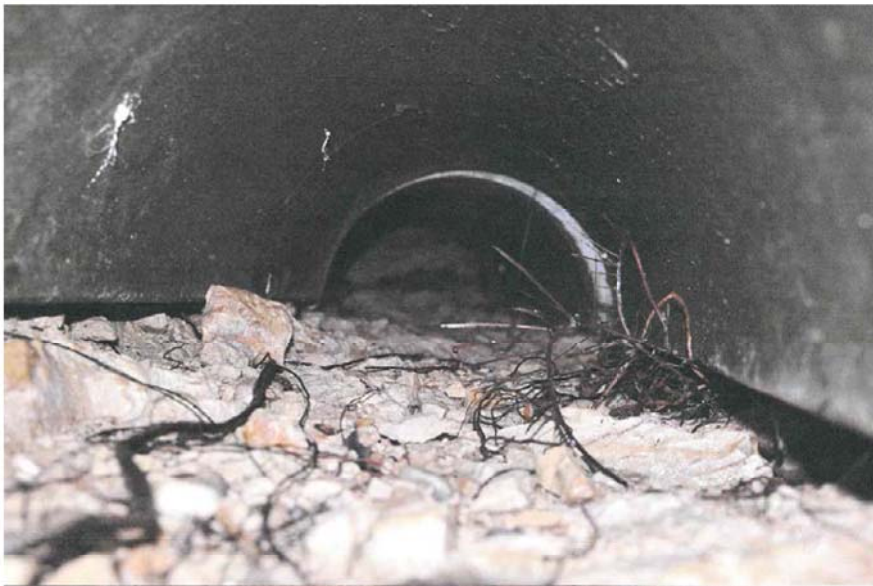
Die Quelfassung wurde bereits im Jahr 1896 gebaut. Im Jahr 1968 wurde die Fassung saniert [9]. Es handelt sich hierbei um einen Schachtbrunnen. Das Wasser wird in ca. 4.5 m Tiefe im Gehängeschutt über halbrunde Schalen gefasst. Wenige Meter unterhalb der Quelle befindet sich die alte Brunnstube. Bei hoher Quellschüttung geht ein Teil des Quellwassers bereits hier in den Überlauf (vgl. Beilage 12).

Fassung Zehntenquelle im Gehängeschutt

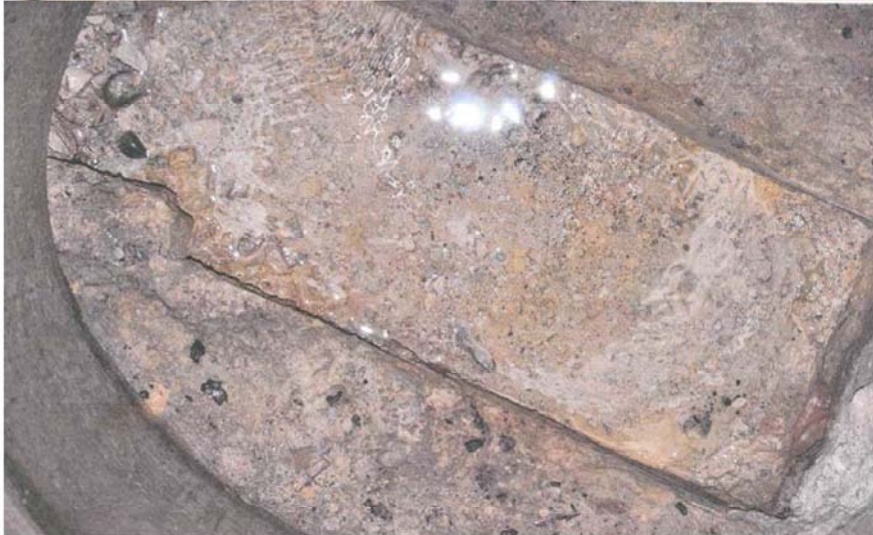
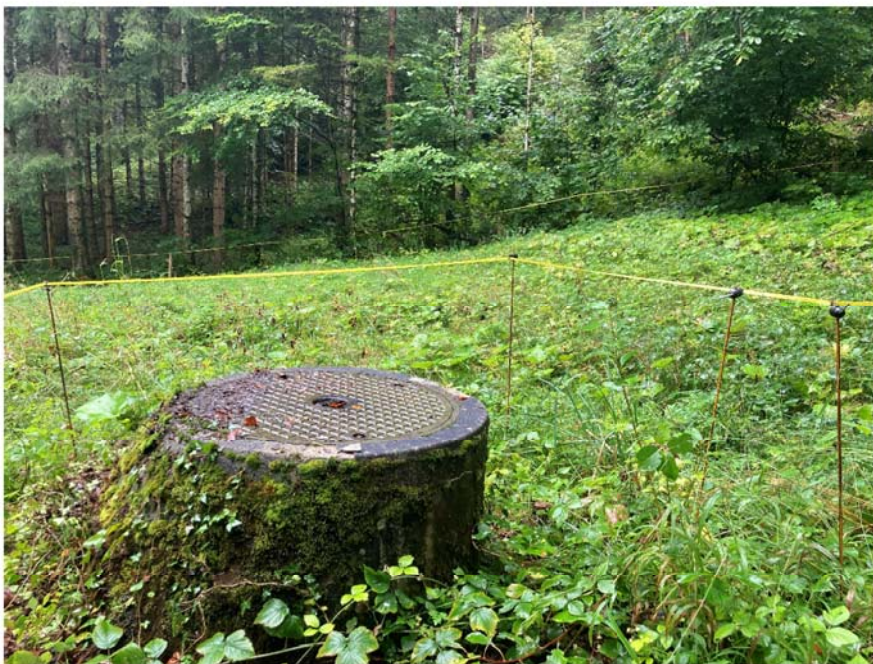
Alte Brunnstube Zehnten

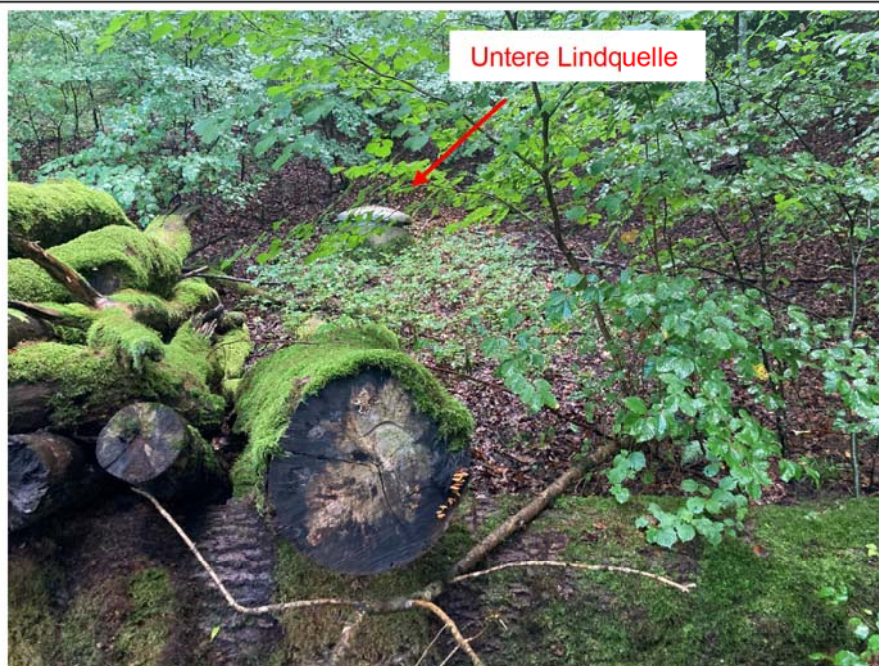
Untere Lindquelle und Umgebung

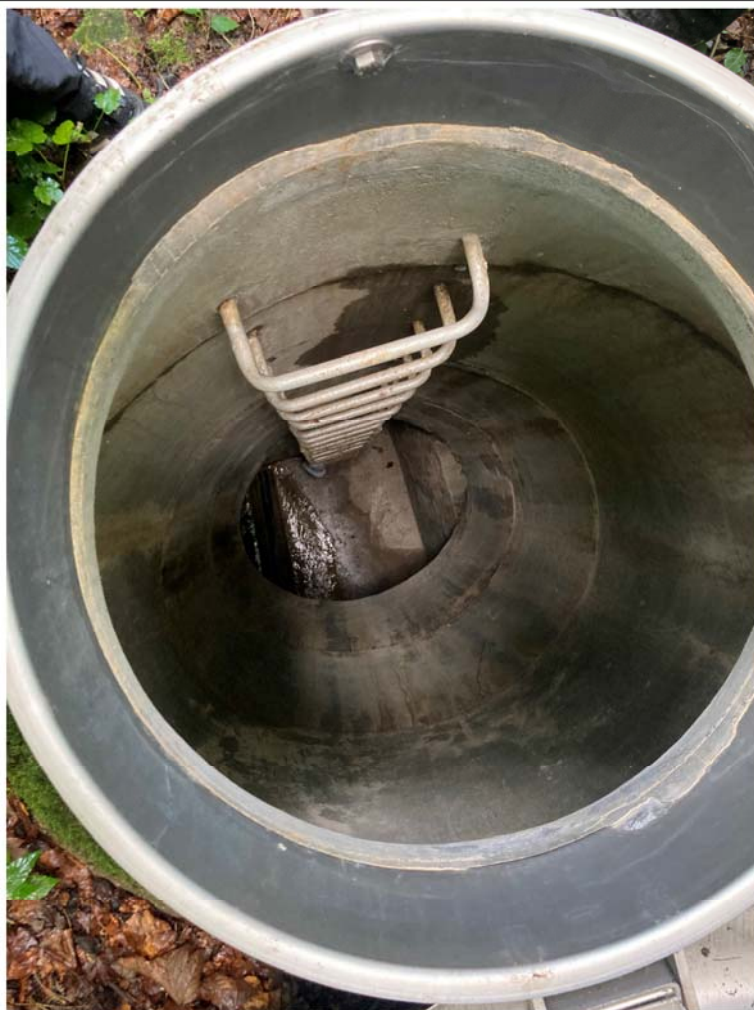
Einstieg Schacht Untere Lindquelle

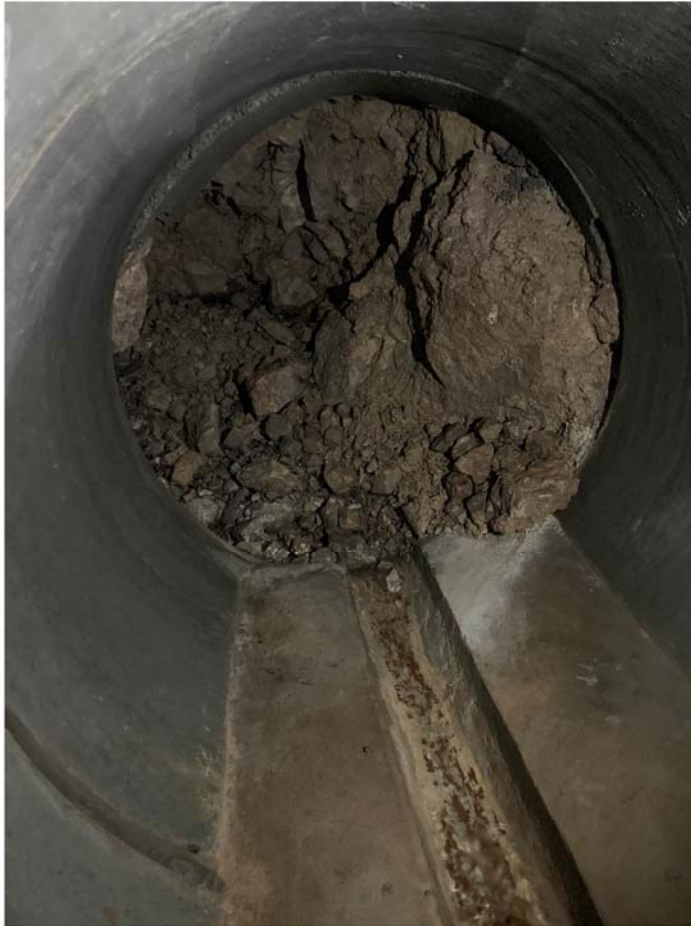
Die Quelfassung wurde im Jahr 1897 erbaut und 1964 saniert [9]. Das Wasser wird über einen ca. 2.5 m langen Stollen (Durchmesser ca. 1 m) direkt im anstehenden Fels gefasst. Der Zugang zum Stollen erfolgt über einen ca. 3 m tiefen Schacht. Die alte Brunnstube befindet sich wenige Meter unterhalb der Fassung. Wie bei der Zehntenquelle, geht auch hier ein Teil des Quellwassers bei hoher Schüttung in den Überlauf (vgl. Beilage 12).

Quellfassung Untere  
Lindquelle (Durchmesser  
Stollen ca. 1m)

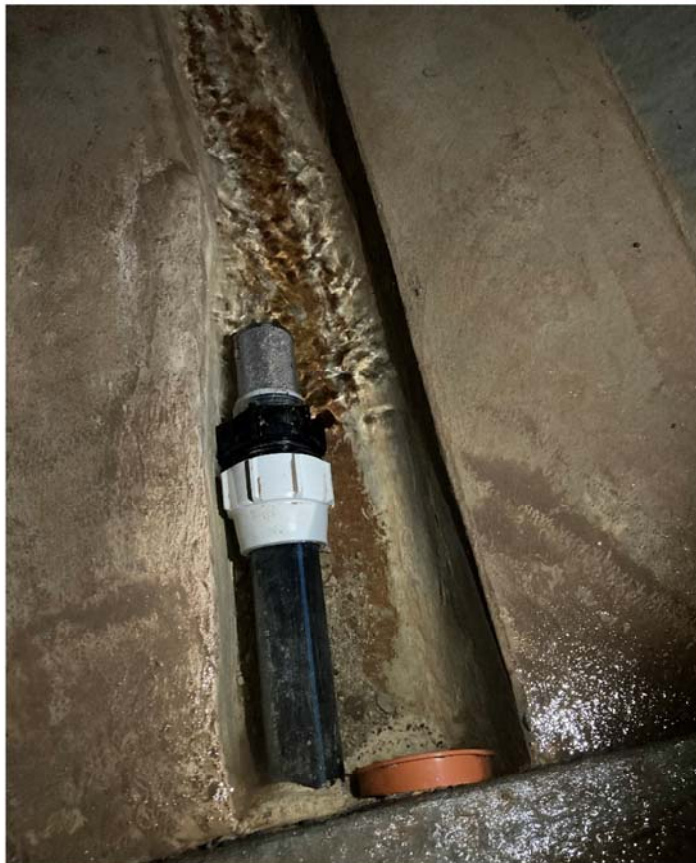
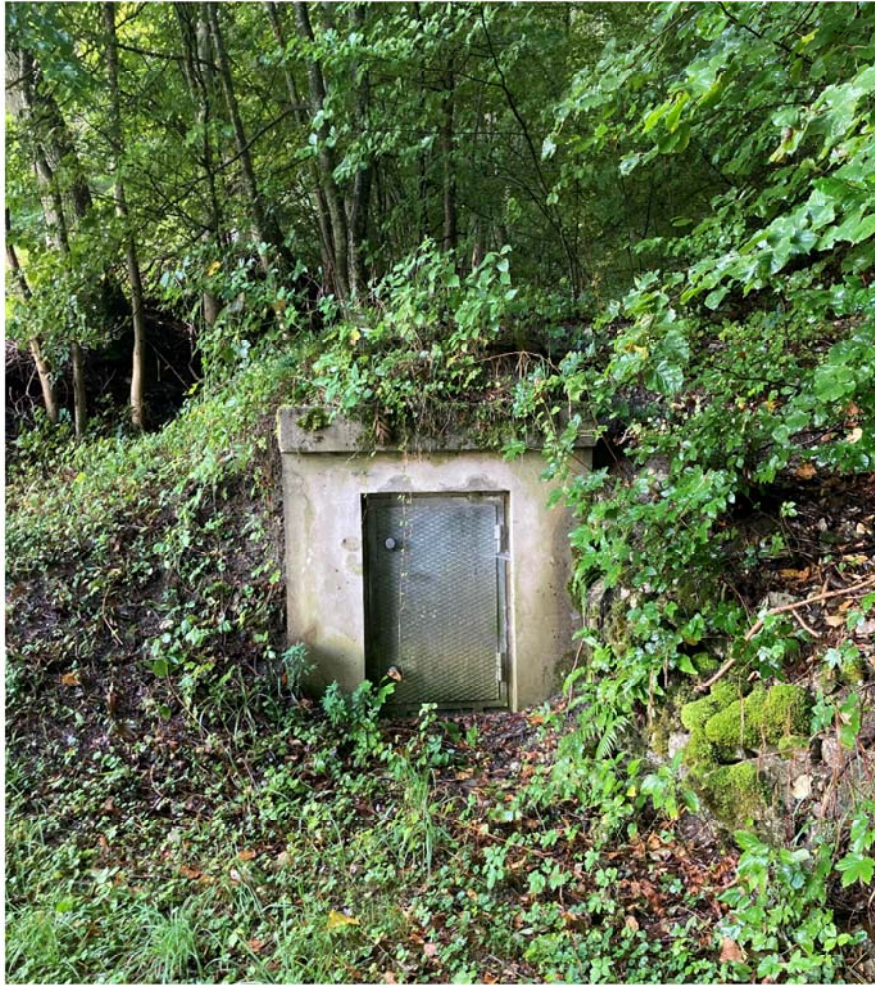
Alte Brunnstube Untere  
Lindquelle

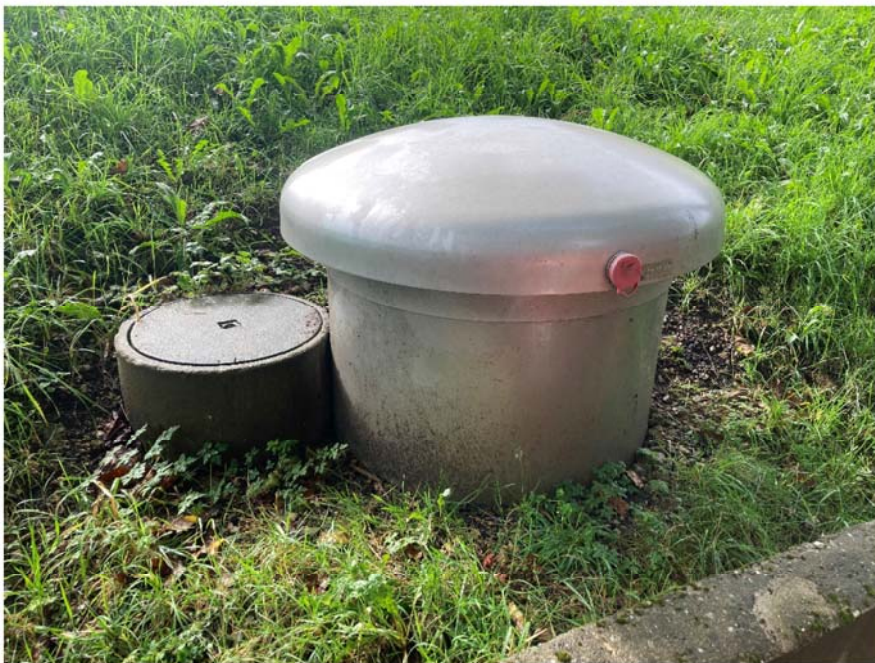
Neue Brunnstube Zehnten-  
und Untere Lindquelle

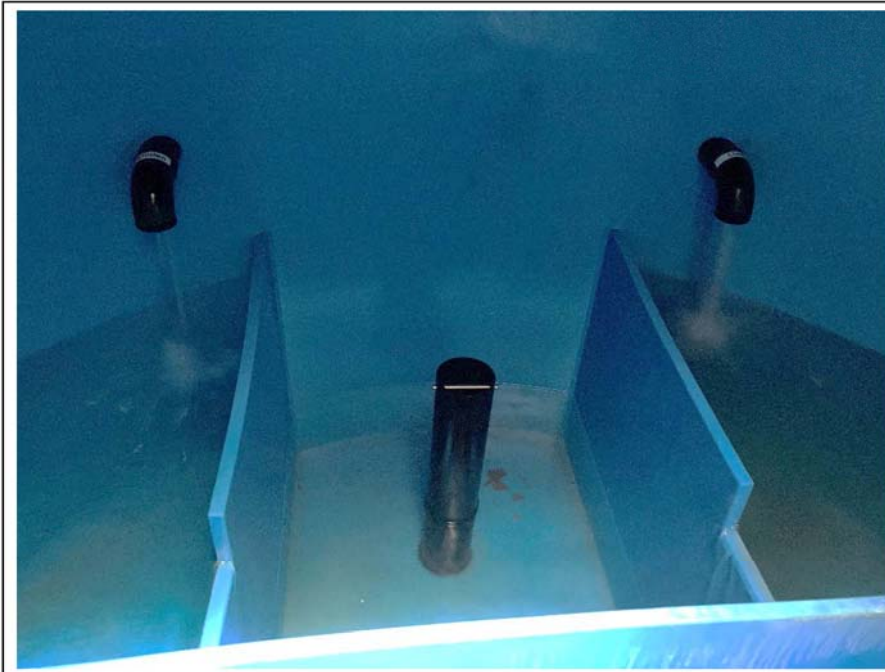
Neue Brunnstube Zehnten-  
und Untere Lindquelle

Links: Zulauf Zehntenquelle
